鉄道用レール表層における 白色層の形成

1. はじめに

国内営業線のレールにおいては、シェリングと呼ばれる傷 が群発している箇所に、白色層の発生が確認されている。そ こで国内在来線13線区のシェリング群発箇所を中心に、白 色層の発生状況について実態調査を行った。

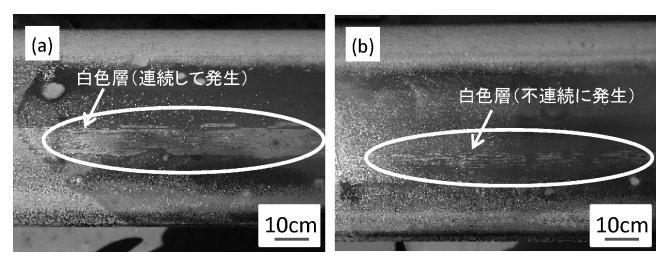
白色層の発生が確認されている、レールの車輪と接触する 面(以下、「レール頭頂面」とする)にナイタール腐食を行い、 外観観察した結果を、図1に示す.図のように、白色層はレ ール頭頂面の白く観察される箇所であり、帯状に連続して発 生するものや、点状で不連続に発生する形態がある.図1 (a)に示すように連続して発生する帯状の白色層は、図2に 示すように、(a)短い区間(数メートル)に発生するものと (b)長い区間(数十メートル)にかけて発生するものが確認さ

図1 レールに発生する白色層の形態.(a) 連続して発生,(b) 不連続に発生.

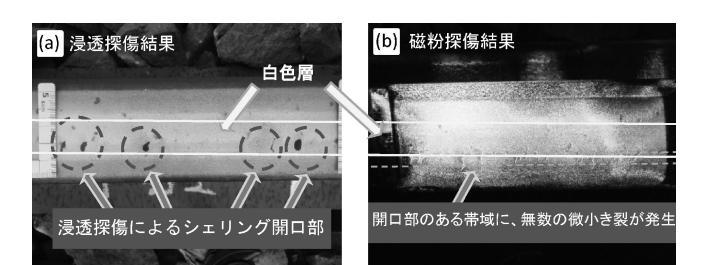
つぎに,白色層とシェリング傷の関係について調べるた め,白色層ならびにシェリング傷が発生したレールについて 調査した.図3(a)はレール頭頂面に浸透探傷を行ってシェ リング傷の開口部を可視化させたものであり,(b)は磁粉探 傷を行って頭頂面に発生した微小き裂を可視化させたもので ある.このように白色層が発生している帯域の境界部に,シ ェリング傷の開口部が見受けられた.また磁粉探傷結果よ り,シェリングの開口部が見られた帯域に,無数の微小き裂 が発生していることが確認できた.このことから白色層の周 辺に無数の微小き裂が発生し,それらが成長することで,シ ェリング傷の起点となる可能性が示された.

図3 シェリング傷の開口部と白色層の関係. (a) 浸透探傷結果,(b) 磁粉探傷結果.

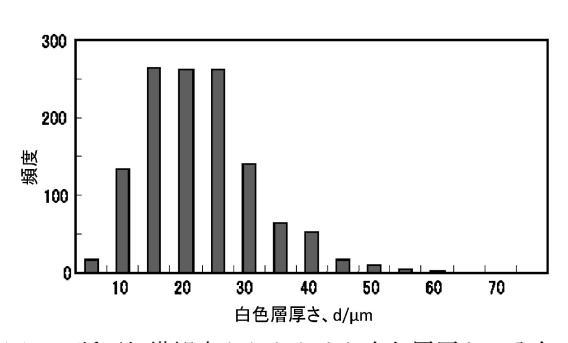
つぎに断面観察により,発生した白色層厚さの分布を調べた.その結果,図5に示すように白色層厚さの最大値は62 μmであり、また15~25μmに多く分布していた.また断面 観察した白色層の厚さについて,累積通トン別に分類した結 果を図6に示す.このように累積通トンが増加するにつれて、白色層厚さの分布は減少する傾向にあることがわかる. この理由として次のことが考えられる.

図5 断面組織観察からもとめた白色層厚さの分布.

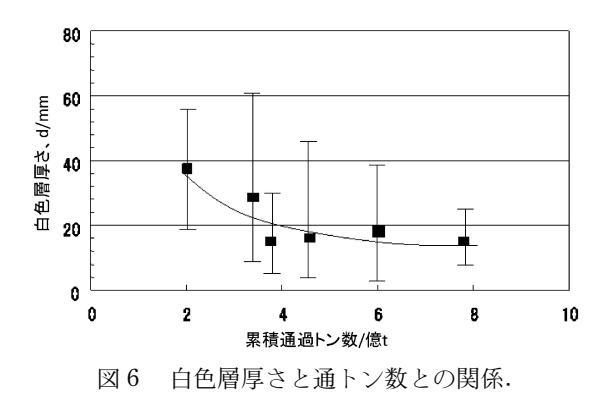
- 形成された白色層部の組織が、通トンの増加とともに摩耗 する。
- •通トン数の増加により、白色層に発生した微小き裂が連結 し剥離することで、白色層の厚さは薄くなる.

累積通トンの増加は、レールに対して熱やひずみのサイク ルを増加させることと同じであり、白色層の厚さは増加する と考えられる.しかし、熱やひずみの分布がレール表層に限 られることから、発生する白色層の厚さには限度があると考 えられる.一方、白色層の発生に伴う微小き裂がもたらす白 色層のはく離や摩耗により、累積通トンが増加するにつれて 白色層の厚さは減少する傾向にあると推測できる.

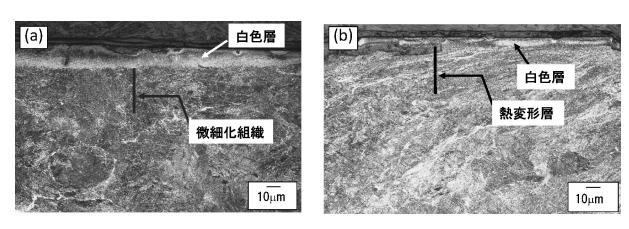
このように, 白色層が発生したレールの断面組織を観察すると, 最表層に白色層が確認できるほか, 白色層直下には (a)金属組織が微細化した領域や(b)塑性流動組織が見られ

図7(a)(b)における白色層とその直下の組織,ならびに未 使用レールの金属組織を,より高倍率で観察した結果をそれ ぞれ図8(a)(b)ならびに図9に示す.

これらの観察結果より,白色層直下における金属組織は, 未使用レールの金属組織に比べて,微細化していることがわ かる.このような組織の微細化には,繰返し摩擦の増加,す なわち摩擦熱と塑性ひずみの増加が原因であると考えられ る.白色層内部の微細化した領域について X線解析を行っ て調べた結果,白色層の組織を占めるのがα(フェライト)及 びα'であり,残留γ(オーステナイト)はほとんど見られなか った.

熱・ひずみ分布が連続的であるならば、白色層直下の塑性 流動組織を解析することで、白色層内部における微細化の原 因を調べることができる、塑性流動組織には図 8(b)の矢印 部分のように、 $\alpha/P(パーライト)$ が微細化してバンド状に摩 擦方向へ流動していることがわかり、さらにパーライト中の $\theta(セメンタイト)$ が点状に分散するようになる、このことか

図7 白色層が発生したレールの断面組織観察結果. (a) 白色層直下に塑性流動が見られない場合 (b) 白色層直下に塑性流動が見られる場合

- 図8 白色層と母材境界部の断面組織観察結果.
 - (a) 白色層直下に塑性流動が見られず微細化して いる場合
 - (b) 白色層直下に微細化した組織と共に塑性流 動が見られる場合

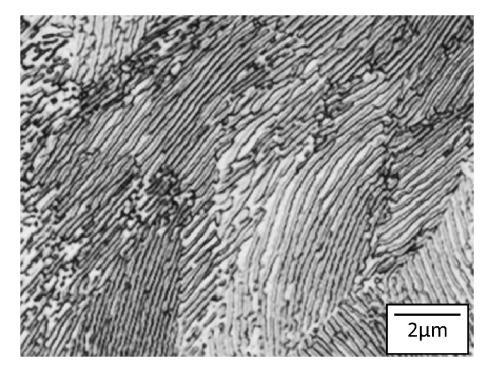
図9 未使用レールの金属組織.

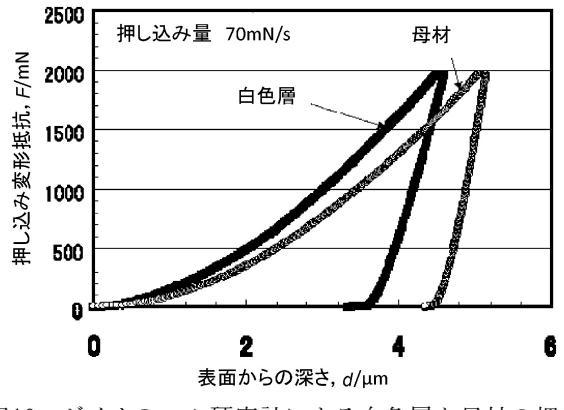
一方で,白色層は酸化物あるいは脱炭した層であると考え られている.しかし組織の断面硬さを調べると,白色層内部 では約900 Hv~1000 Hv であることから,脱炭組織では無 いと考えられる.またダイナミック硬度計を用いて,白色層 と未白色層部(以下,「母材」とする)の押込変形抵抗を比較 した.その結果を図10に示す.曲線の立ち上がりには相組織 の違いによる変形挙動の相違が若干認められるものの,変形 勾配や除荷後の変形などに大きな差が見られないことから, 白色層は酸化物の発生に起因するものではないと考えられる.

図10 ダイナミック硬度計による白色層と母材の押し 込み曲線挙動.

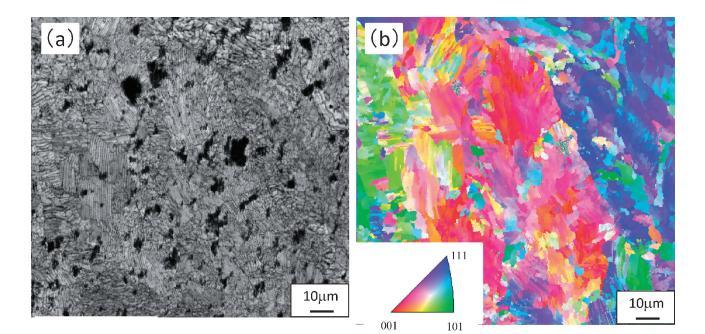
レールに発生した白色層の近傍について, EBSD で解析 した結果を図11に示す.このように,白色層の近傍において は,様々な方位を持った微細粒の形成が確認された.また粒 界方位解析を行った結果,その微細粒は大角粒界に囲まれて いることがわかった.摩擦熱に伴う相変態や動的再結晶等の 固相反応が,このような微細粒の形成に影響を及ぼしている と考えられる.

このように EBSD や粒界方位解析を行った結果,白色層 近傍において,摩擦発熱による逆変態でθを核とした微細γ を経てα'へと変態したこと,また塑性変形によるすべりに より分割された旧粒界からの動的再結晶で微細粒が発生した ことが考えられる.したがって,レール表面に熱及びひずみ

図11 白色層近傍の EBSD 解析結果. (a) 白色層部分の観察像,(b) 結晶方位分布図.

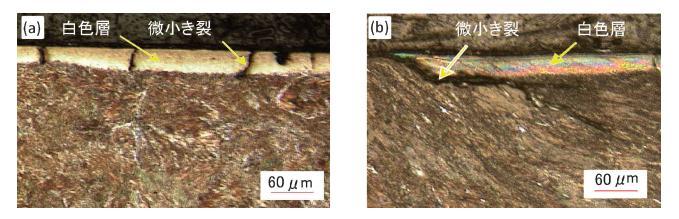
図12 白色層周辺における微小き裂の発生形態.(a) 白色層内部に発生, (b) 境界部に発生.

レールの断面組織観察より,白色層に伴って微小き裂の存 在が確認されている.白色層に伴って発生する微小き裂を観 察した結果の一例を図12に示す.このように白色層に伴って 発生する微小き裂は,その発生箇所によって,(a)白色層の 内部に発生するものと,(b)白色層と母材の境界部に発生す るものに分類される.これらの微小き裂には,次のような特 徴が見られる.

- 白色層内部に発生する微小き裂のほとんどは、白色層内部
 もしくは白色層と母材の界面で停留している.
- •境界部に発生する微小き裂は,白色層と母材の界面に沿っ て進展している.

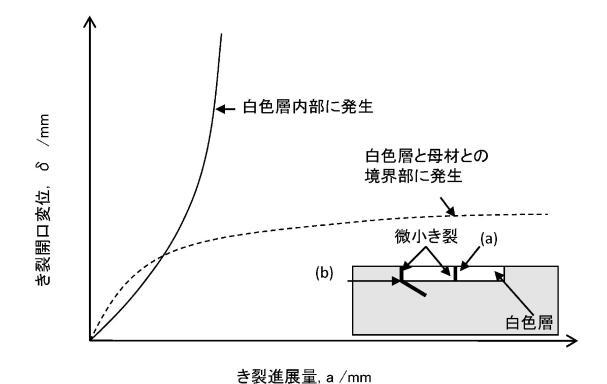
このような微小き裂の進展における相違は、白色層と母材 との硬さの違いが影響しているものと考えられる.それぞれ のタイプについて、発生した微小き裂が応力負荷を受けて進 展する傾向を図13に模式的に示す.白色層内部に発生した微 小き裂は進展するにつれて、き裂先端が母材部の延性の影響 を受けて鈍化し、開口しやすくなる.一方、境界部に発生す る微小き裂は、母材との延性の違いによってもたらされるせ ん断力の影響を受け、境界に沿ってレール底部へと進展する 可能性が高いことがわかった.

図13 微小き裂の進展挙動とその模式的説明.

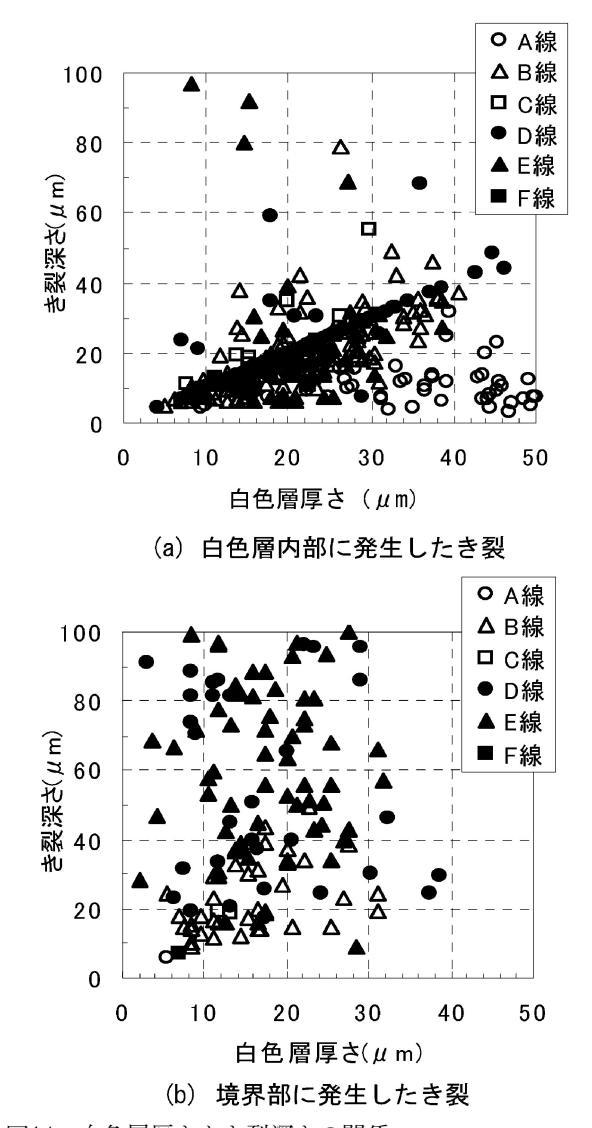
これらの微小き裂について,き裂深さと白色層厚さとの関係を表したのが図14である.図白色層内部に発生する微小き 裂はそのほとんどが白色層内部に停留しているのに対し,境

図14 白色層厚さとき裂深さの関係.
 (a) 白色層内部に発生したき裂,(b) 境界部に発生したき裂.

界部に発生した微小き裂については,き裂深さと白色層厚さ には相関が見られないことが確認された.

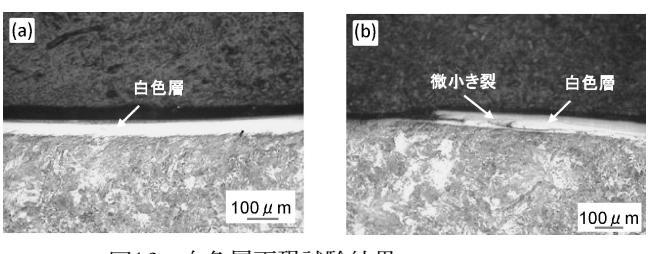
白色層の発生は、車輪が空転あるいは滑走することが原因 であると考えられてきた.そこで図15に示すような、円筒試 験片を組み合わせて摩耗を与える、西原式摩耗試験機を用い て,表2に示す空転や滑走を模擬した試験条件の下,白色層 の再現試験を実施した、空転を模擬した試験では、レール鋼 試験片を固定して車輪鋼試験片のみを回転させた.一方,滑 走を模擬した試験では、車輪鋼試験片を固定してレール鋼試 験片のみを回転させた.回転後,それぞれの試番におけるレ ール鋼試験片について断面組織観察を行った. その結果を図 16(a), (b)に示す.図16(a)は空転を模擬した条件における レール鋼試験片の断面組織観察結果であり、図16(b)は滑走 を模擬した条件におけるレール鋼試験片の断面組織観察結果 である.このように、いずれの試験条件においても、白色層 の発生が確認できた、このことから、空転や滑走のような厳 しい接触状態になると、レール表層に白色層が発生すること が確認できた.

発生が確認できたが,特に滑走を模擬した試験においては, 微小き裂の発生も確認された.滑走を模擬した試験で発生し た白色層は不連続に見られたことから,白色層に伴って発生 した微小き裂は,き裂同士が合体することで白色層の一部を 剥離させる可能性があると考えられる.

図16 白色層再現試験結果. (a)空転を模擬,(b)滑走を模擬.

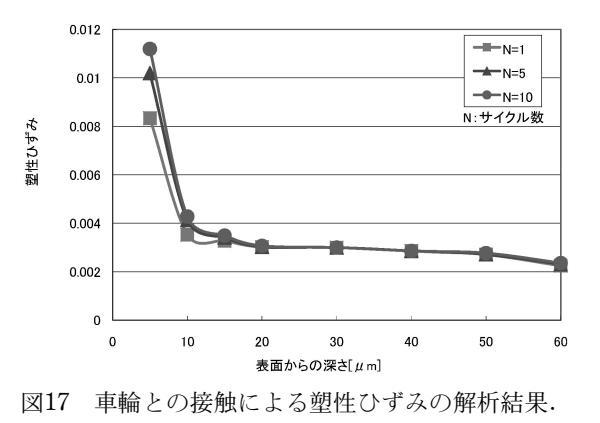
レール表層における,車輪との接触によるひずみ分布について,FEM解析を行った.解析に用いたモデルは,レール と車輪の転がり接触を想定し,2次元平面ひずみ条件下で弾 塑性解析を行った.解析では,列車通過と等価(最大接触圧 900 MPa)となるよう接触範囲と垂直荷重を算出し,接線力 を加えた力を接触力として,レール表面に負荷し,この負荷 を一方向に10回移動載荷させて,その時のひずみ及び応力 を計算した.ひずみ分布の解析結果を図17に示す.このよう に表層部分に強い塑性ひずみが集中的に発生していることが

確認できる.等価応力の分布もまた,図17と同様の分布を 有することが解析により確認されている.ひずみ及び等価応 力の解析結果と鉄の比熱並びに密度を用いて式(1)から発 生熱を算出すると, *ΔT*=800℃程度となる.このことか ら,次のように考えられる.

- 白色層の発生は、ひずみと等価応力の高い表層部に限定される
- 車輪との接触による摩擦熱により、レールの表層において、相変態が生じる。
