還暦会員からの
お便り

金属を身近に…侘びサビの世界へ

半田 隆夫*

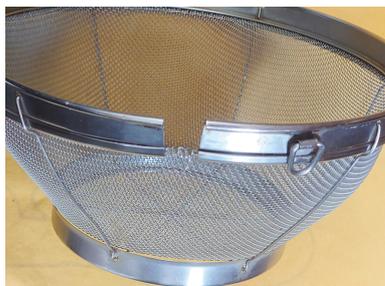
また家庭内のことです。つい最近、キッチンで、これも冒頭の影響で、洗い物位の家事手伝いはしなければとの思いで偶然目にした件です。ステンレス鋼製の水切りザル(図1)の縁の部分が、カッターでスパッと切ったような破断をしていました(図2)。一瞬、腐食系の読者各位同様に?、「応力腐食割れ」がこのようなマイルドな環境で発生した! などなど思い浮かびました。しかしながら冷静にまじまじと眺めると、接続箇所が見当たらないことに気付きました。図1の新品をよく見ると一箇所溶接箇所らしきところがありました(図3)。あ～、ここが隙間腐食やら何やらで腐食破断に至ったものかと少々肩透かし気味に、変に経験や知識が澄んだ眼を濁らせると、反省に及んだ次第です。

図1 ステンレス鋼製の水切りザル。(オンラインカラー)

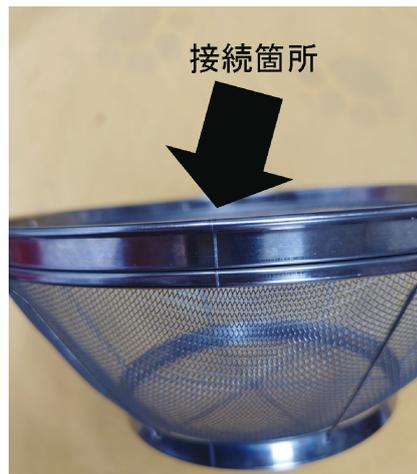
図2 ステンレス鋼製のザル縁部分の破断。(オンラインカラー)

ようか、洗い流しても残存していた黒っぽい汚れ箇所はそこだけでした。おそらくその辺りが腐食起点となったのでしょう。更に円周方向に常時引っ張り力が働いていたことは、破断後、徐々に開いていったことから分かります(図2)。

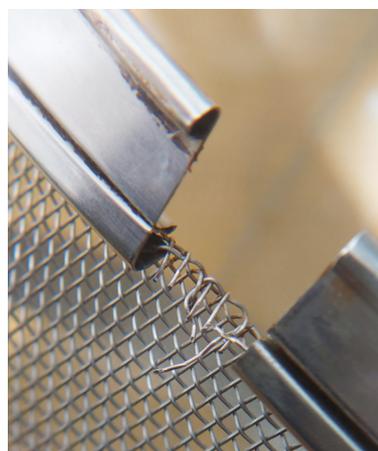
図3 ステンレス鋼製の縁分の接続箇所。(オンラインカラー)
