オーステナイト系ステンレス鋼における析出物とボイドの照射挙動

JAEA 大洗研 井上利彦 関尾佳弘 九州大学 渡邊英雄

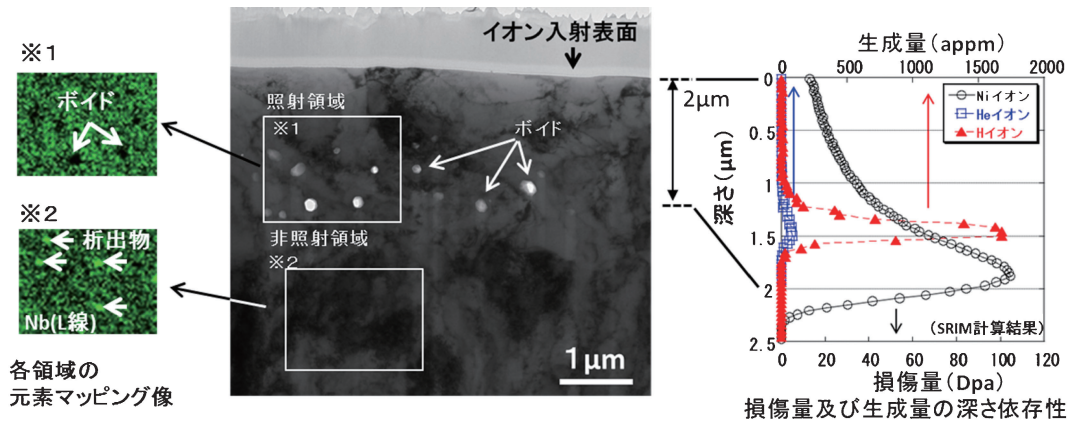
Fig. 1 照射試料断面の微細組織像と元素マッピングの観察結果.

照射材の微細組織観察等の結果、照射領域において、粗大なボイドの形成が観察された。また、非照射領域に確認できるNbを含んだMXが観察されず、照射により分解・消失したのと考えられる(Fig. 1, 2)。更に、詳細な元素マッピングの結果、Niが転位やボイド表面に偏析していることが収差補正型STEM-EDSを用いることにより顕著に観察された(Fig. 2)。これら最新の高性能電子顕微鏡の活用により、照射による析出物の挙動や転位周辺の元素偏析を明瞭に可視化することが出来た。これらの挙動を詳細に解析することで、高速炉材料の寿命因子となる析出物の消失や偏析、ボイドスエリングの照射損傷機構の解明が期待できる。
