新技術・新製品

# 赤外線サーモグラフィ法による亀裂検知技術

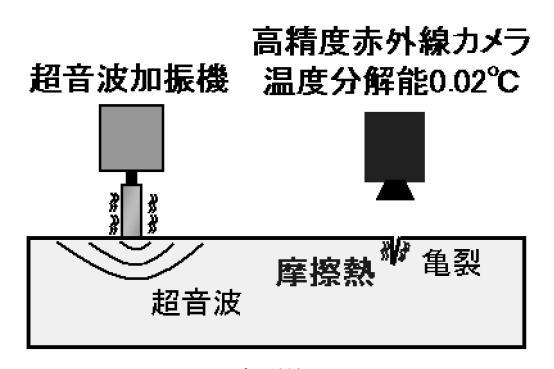
図1 亀裂検出原理.

粉探傷法や浸透探傷法で定期的に実施されているが,検査対 象面の研磨処理が必要であるため,設備の分解を伴う開放点 検となり,検査効率が悪い.分解が出来ないために,検査自 体が不可能な部位も多い.以上の背景から,高効率で非開放 検査が可能な新亀裂診断方法の確立が望まれている.以降, 高精度赤外線カメラを活用したテーブルローラネック部の非 開放亀裂診断に関する取組みを紹介する.従来法の課題であ る,研磨処理手入れを省略して非開放亀裂診断を実現すると いう観点から,超音波による加振加熱法の応用を試みた.測 定原理を図1に示す.測定対象物に超音波を入射させた時に 発生する亀裂部の摩擦発熱を,高精度赤外線カメラで検知す るものである<sup>(2)</sup>.

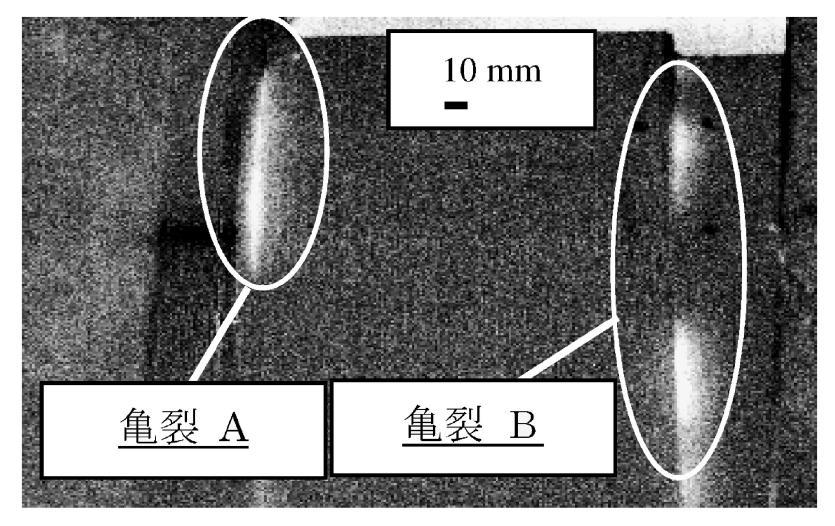
図3 超音波加振時の熱画像.

図3に測定結果を示す. 亀裂部の摩擦発熱が白い点の画像 として捉えられており,テーブルローラのような重量物の機 械部品においても亀裂検知可能であることを検証した. さら に,検査対象面の汚れを拭き取る程度で,十分に検出能が得 られることを確認した. 期待通りの測定性能を確認できたこ とから,実機での測定を実施した. 加振加熱法を適用したオ ンライン測定状況を図4に示す. 従来は,磁粉探傷法でロー ルネック部の亀裂検査を実施していたが,測定対象面を研磨 処理するために,カバーを取外しての開放点検であったた

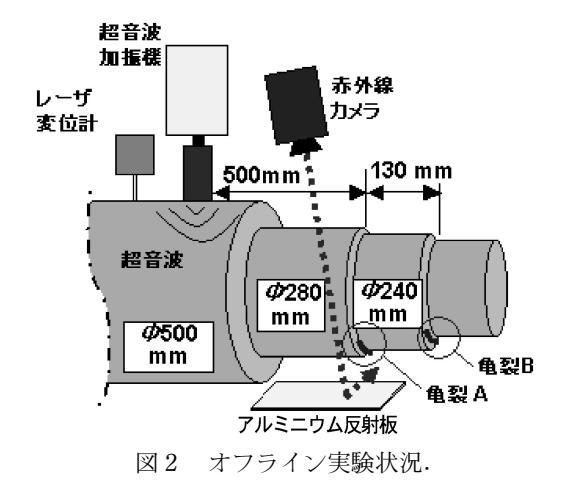
図2に示すように,段付部2箇所に亀裂が入っているテ ーブルローラを対象にオフライン実験を実施した.超音波加 振機(加振周波数:19.5 kHz)をローラ胴部に設置し,レー ザ変位計で超音波振動がテーブルローラに伝達されているこ とを確認した.また,段付部下側に入っている亀裂を測定す るために,赤外線を反射するアルミニウム反射板を用いて測 定した.超音波加振機と段付部の亀裂との距離は,亀裂A で 500 mm, 亀裂Bで 630 mm であった. 亀裂の大きさ は,長さ 70~80 mm,深さ 25~32 mm である.

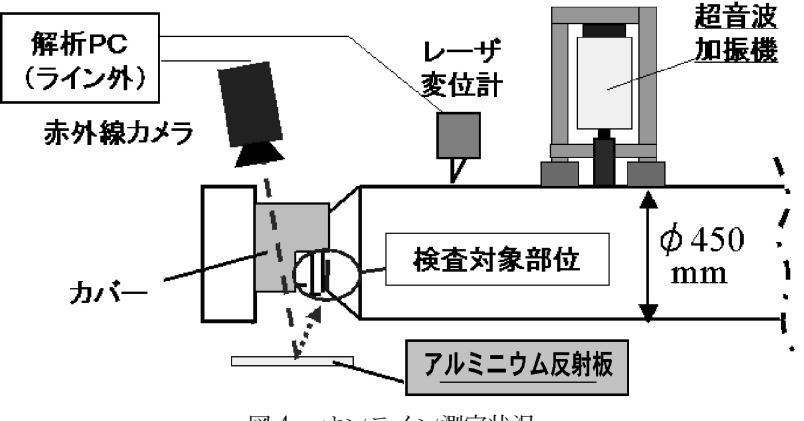
図4 オンライン測定状況.

め、検査効率が悪いという課題があった.実機においても、 超音波振動がテーブルローラに伝達されていることをレーザ 変位計の測定結果から確認した.一度の赤外線カメラ測定 で、ロールネック部外周の100度の測定が可能であり、ロー ルを3回転することで、全周測定が可能であった.カバー を取外して開放点検する場合と比較して、1箇所当たりの測 定時間を最大1/8に短縮することが可能となった.従来技 術と開発技術の検査フローの比較を図5に示す.
